徐州经济技术开发区 金霖新材料（徐州）有限公司建设工地 “12·2”较大火灾事故调查报告

2022年12月2日16时38分许，徐州经济技术开发区金霖新材料（徐州）有限公司建设工地发生火灾，造成5人死亡、2人受伤，直接经济损失1987.83万元。

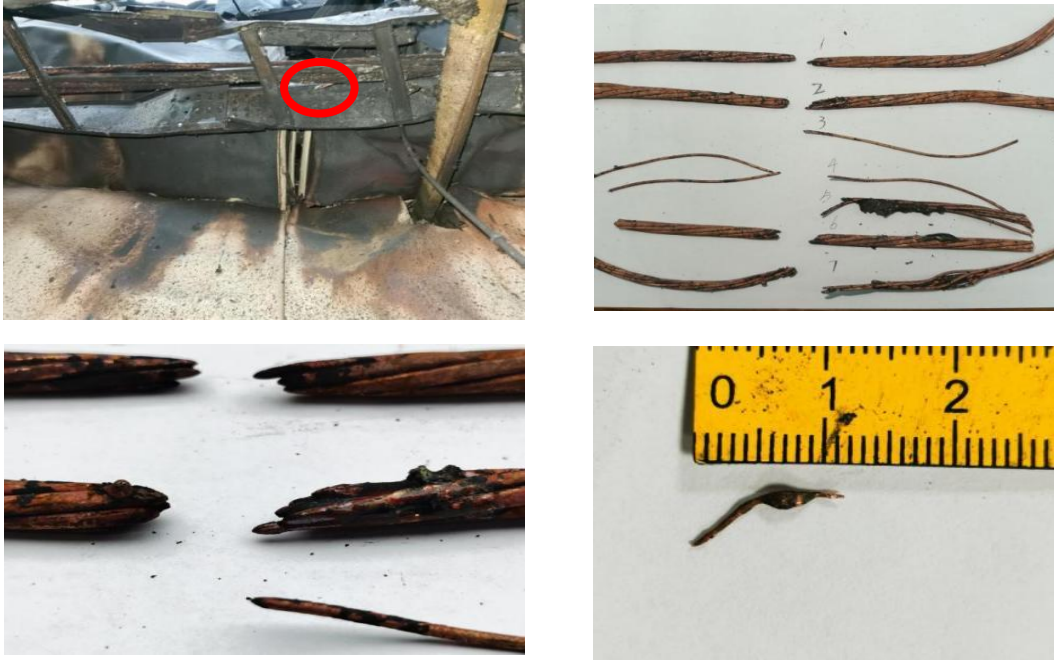
图3 现场起火区域发现的线路熔痕照片

（2）电气线路熔痕性质鉴定。经对 E 轴与 31-32 轴交汇区域吊顶内部距南侧隔墙约 50cm 处电缆桥架上敷设的 3 根电缆线断点、断头部分进行物证提取，分两批次送至应急管理部沈阳消

防研究所和应急管理部天津消防研究所进行熔痕形成原因鉴定，鉴定意见为“二次短路熔痕”或“火烧熔痕”^[1]（见图3）。

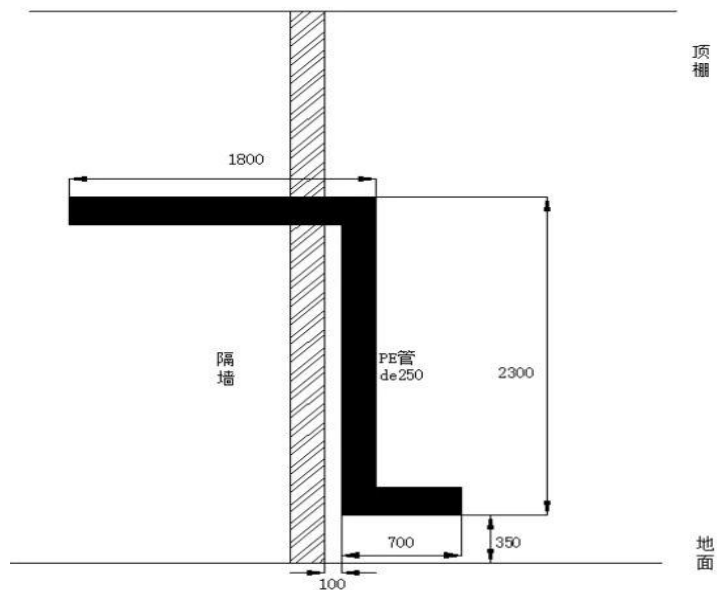
图 4 管道安装示意图

(4) 引燃 PE 管道实验。现场提取 PE 管道（管径 25cm），按照类似起火部位进行该管道安装（高 2.3m，高处水平长 1.8m，底部水平长 0.7m），底部管道距地面 0.35m，模拟现场与起火部位现场一致（见图 4），地面放置少量包装纸盒、塑料袋、保温棉等可燃建筑垃圾和余料。直接用明火点燃实验，3 分许 PE 管道底部开始燃烧，管道表面不断产生滴落物。7 分 20 秒，高处管道口开始有烟冒出，烟的颜色较浅。8 分 16 秒，管道上方弯头处开始燃烧。8 分 47 秒，竖管开始产生带有火苗的滴落物。9 分 40 秒，火被扑灭。实验后的管道，仅底部有不规则孔洞，最宽处约 20cm；竖管的靠墙侧和顶部管道表面有过火燃烧痕迹。实验证明 PE 管道可被可燃建筑垃圾和余料产生的明火引燃，且蔓延迅速。
