徐州经济技术开发区 金霖新材料（徐州）有限公司建设工地 “12·2”较大火灾事故调查报告

2022年12月2日16时38分许，徐州经济技术开发区金霖新材料（徐州）有限公司建设工地发生火灾，造成5人死亡、2人受伤，直接经济损失1987.83万元。

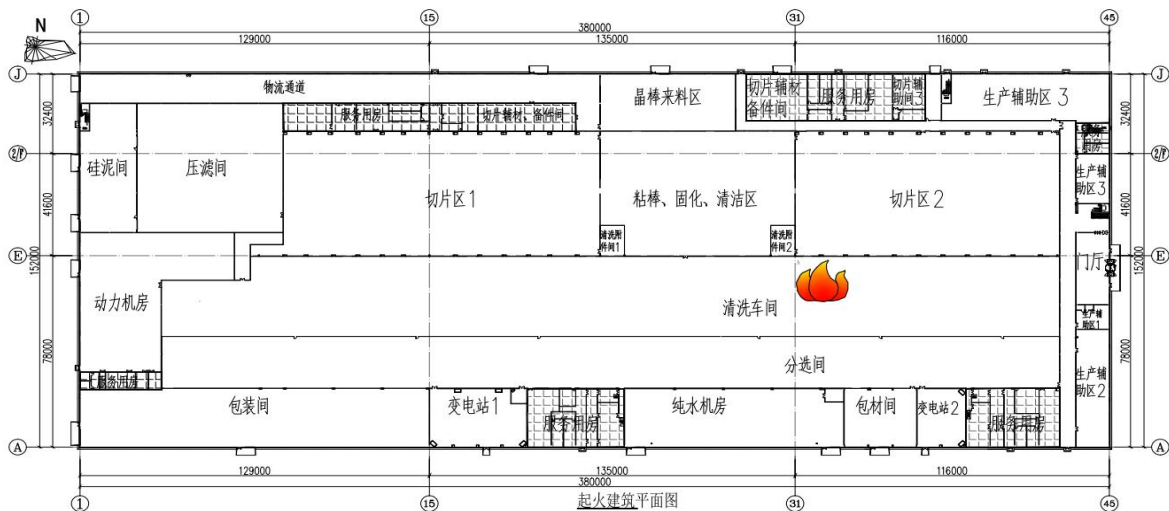
图 1 起火建筑平面图

起火建筑位于徐州经开区金凤路西侧，为金霖公司在建厂房，厂房主体一层，局部二层，钢结构，火灾危险等级为丁戊类。厂房东西长约 380m，南北宽约 152m，占地面积 58122.44 m²，建筑面积 69494.96 m²，厂房内部东侧、北侧局部为两层钢结构功能性用房，东侧二层建筑宽约 18m，北侧二层建筑宽约 24m，其余部分为单层钢结构厂房。建筑从西向东依次为 1 轴至 45 轴，从南向北依次为 A 轴至 J 轴（见图 1）。起火建筑东侧、南侧为空地，西侧为在建仓库工地，北侧为内部道路和工地原材料加工区、生活区、办公区等（见图 2）。
